La corrosione nel calcestruzzo

Sistemi di protezione dalla corrosione

Prof. Marco Ormellese

PoliLaPP – Laboratorio di Corrosione dei Materiali “P. Pedferri”

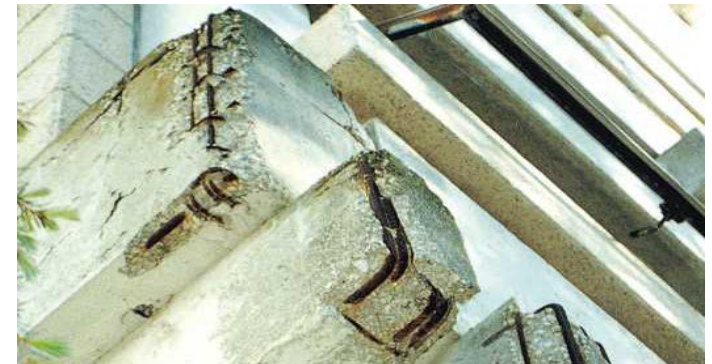
Corrosione da carbonatazione

- Ingresso CO₂ nel calcestruzzo – legge di avanzamento parabolica
- Riduzione del pH da 13 a 9
- Rottura generalizzata del film passivo
- Velocità di corrosione massima **100 µm/anno**
- Effetti: distacco del copriferro

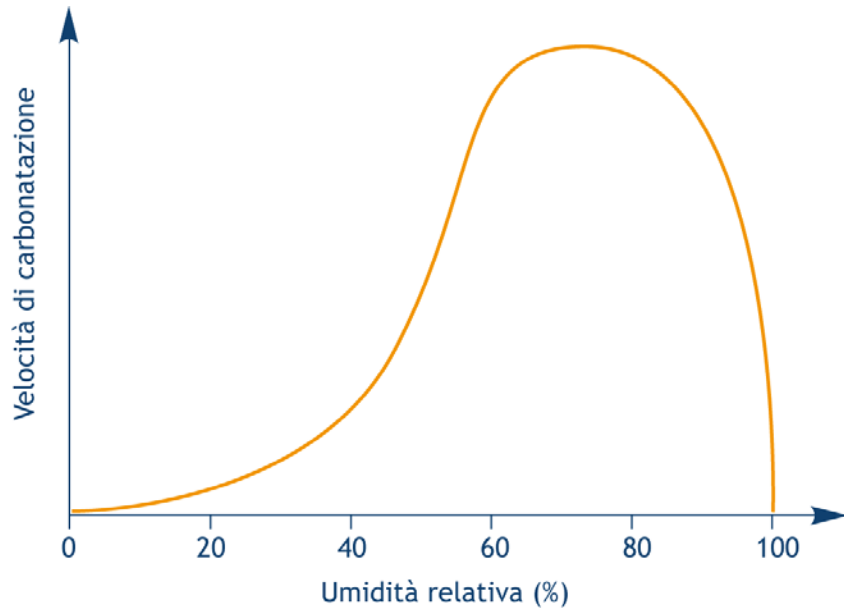
Corrosione da carbonatazione

Fase di innesco

- Ingresso CO_2 ($s = K \cdot t^{1/2}$)
- UR 60-70%
- Qualità cls (A/C – stagionatura)

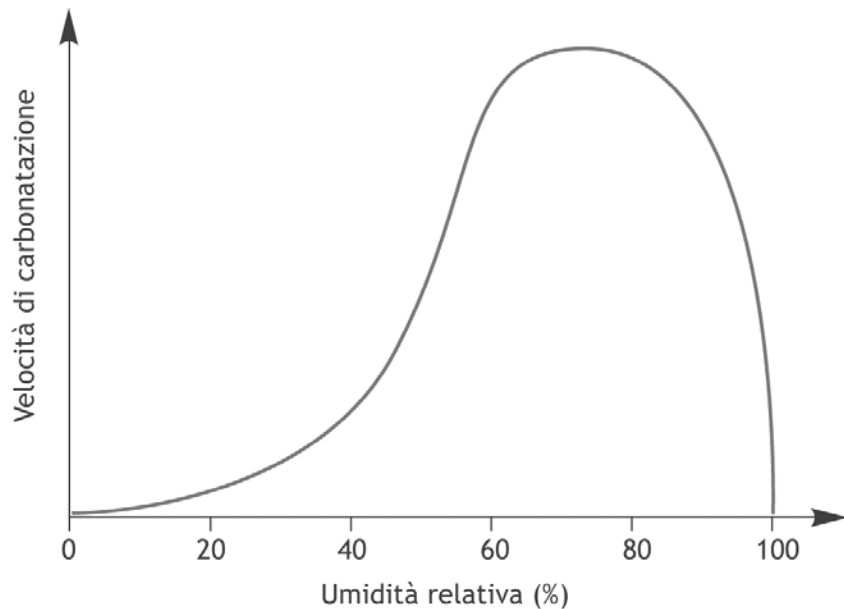
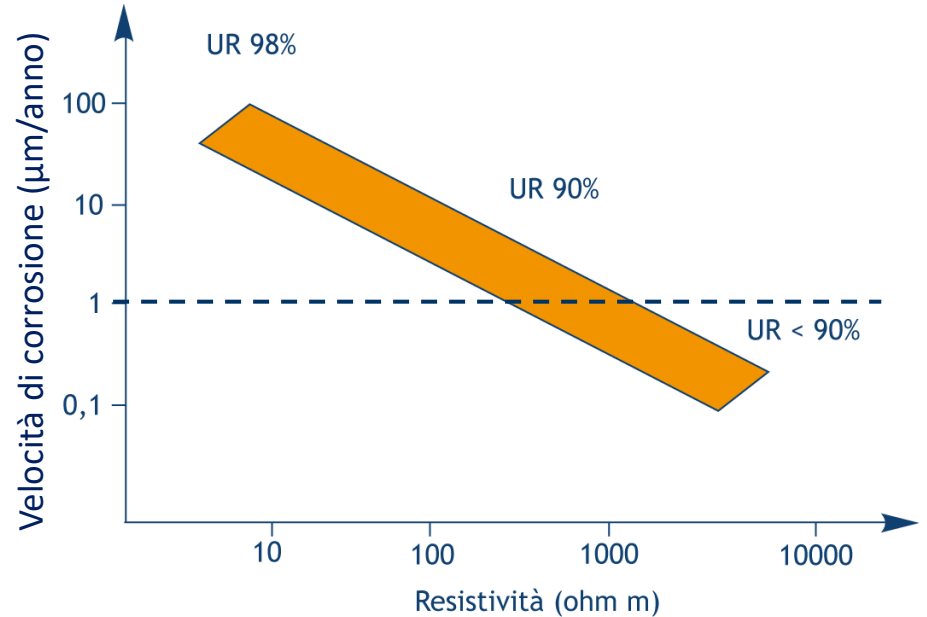
Corrosione da carbonatazione

Fase di innesco

- Ingresso CO_2 ($s = K \cdot t^{1/2}$)
- UR 60-70%
- Qualità cls (A/C – stagionatura)

Fase di propagazione

- Ossigeno
- Resistività cls
- UR > 90%

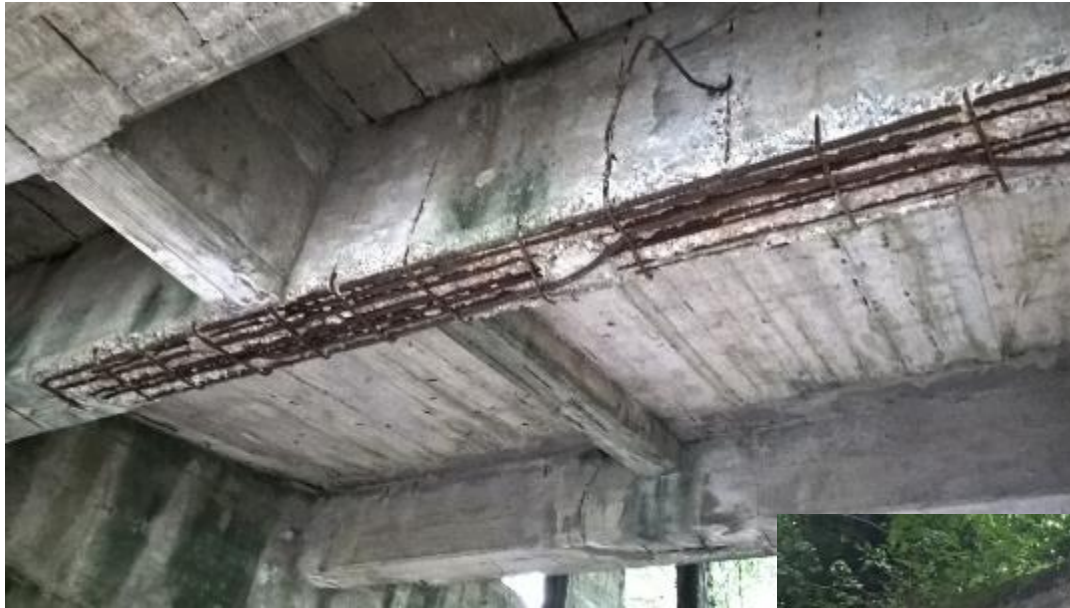
**Autodromo
Nazionale Monza**

Ingresso Mirabello

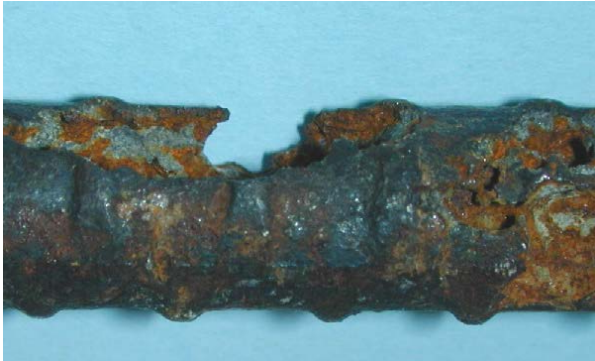
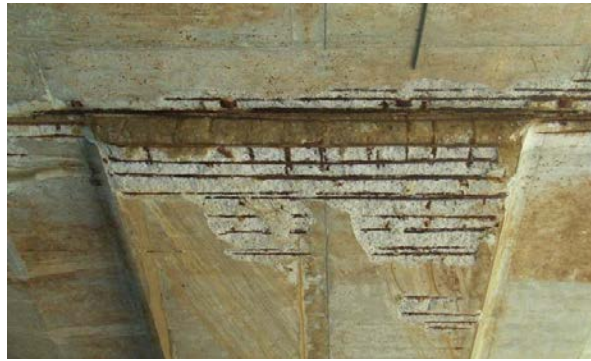
Corrosione da cloruri

- La corrosione si innesca quando si raggiunge un **tenore critico di cloruri** a livello delle armature
 - ✓ Acciaio al carbonio $0,4 \div 1\%$ vs cem
 - ✓ Acciaio zincato $1 \div 1.5\%$ vs cem
 - ✓ Acciai inossidabili $3.5 \div 8\%$ vs cem
- Rottura **localizzata** del film passivo
- Velocità di corrosione anche **1 mm/anno**

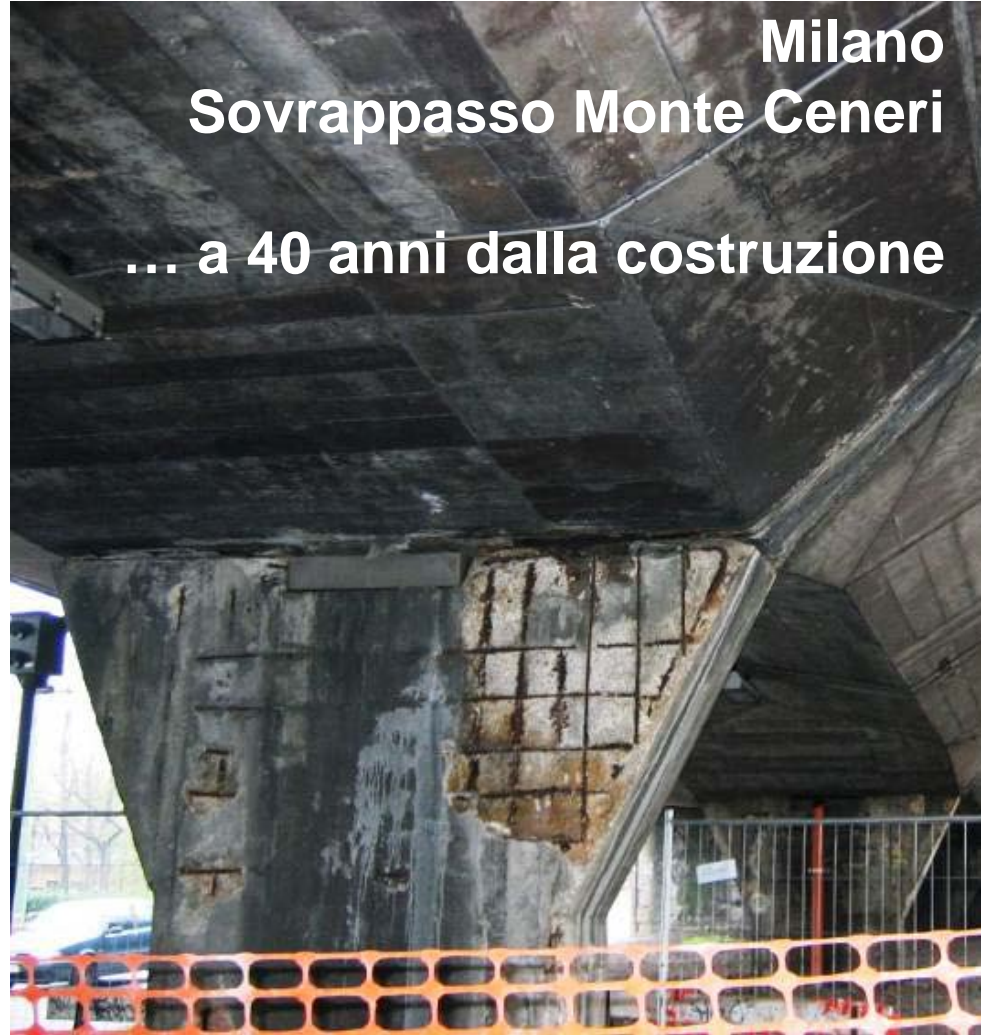
**Milano
Sovrappasso Monte Ceneri**

... a 40 anni dalla costruzione

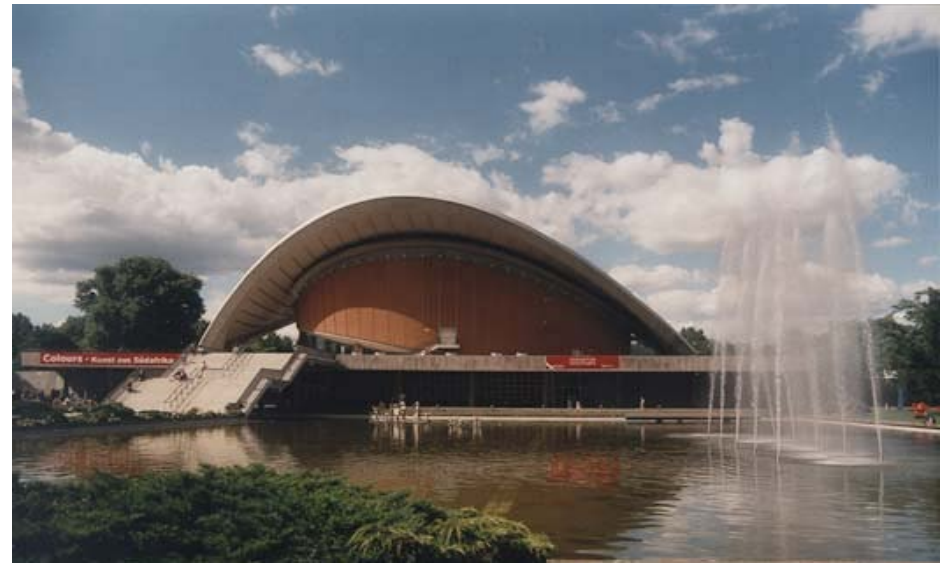
Congress Hall (Berlino, Germania), costruita nel 1961, crollata 1980

Infragilimento da idrogeno

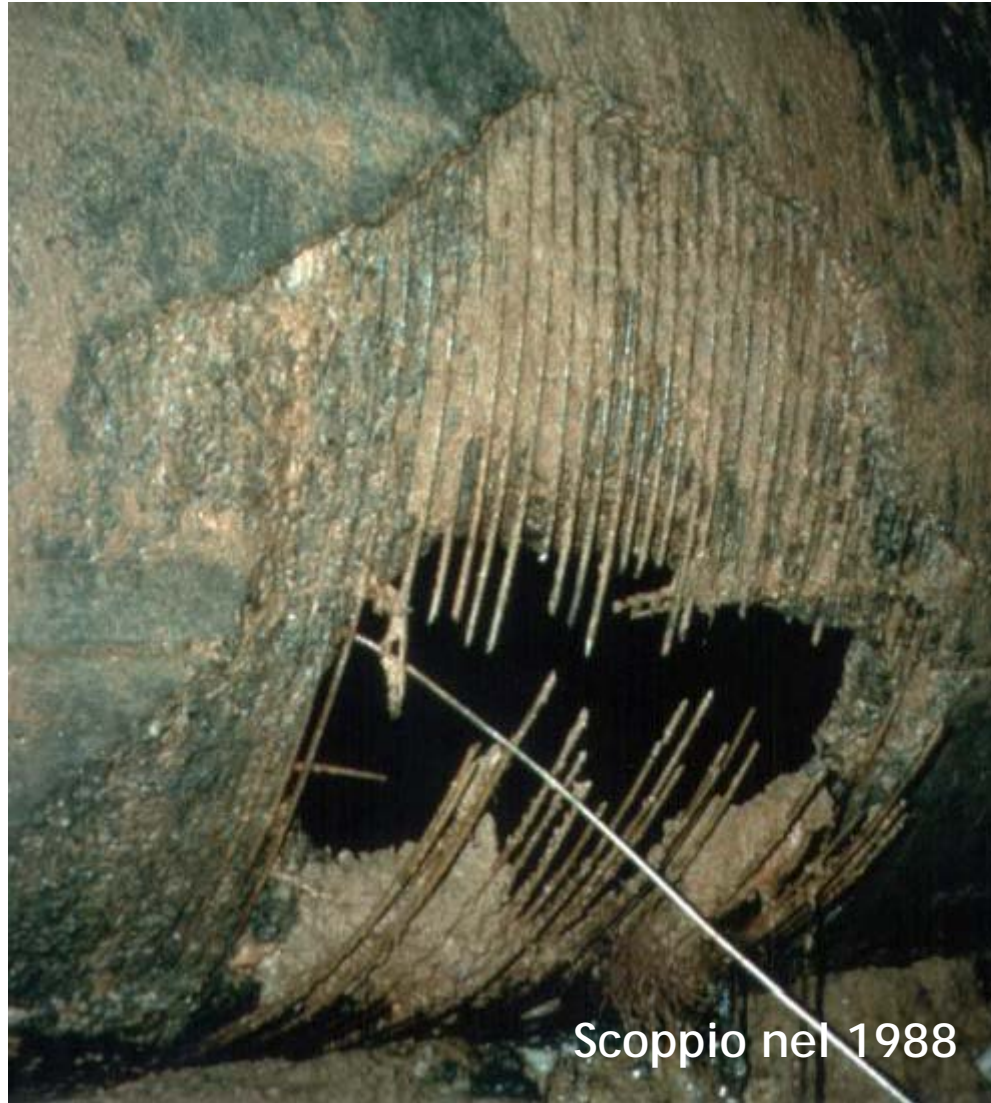
Acquedotto pugliese

Scoppio nel 1988

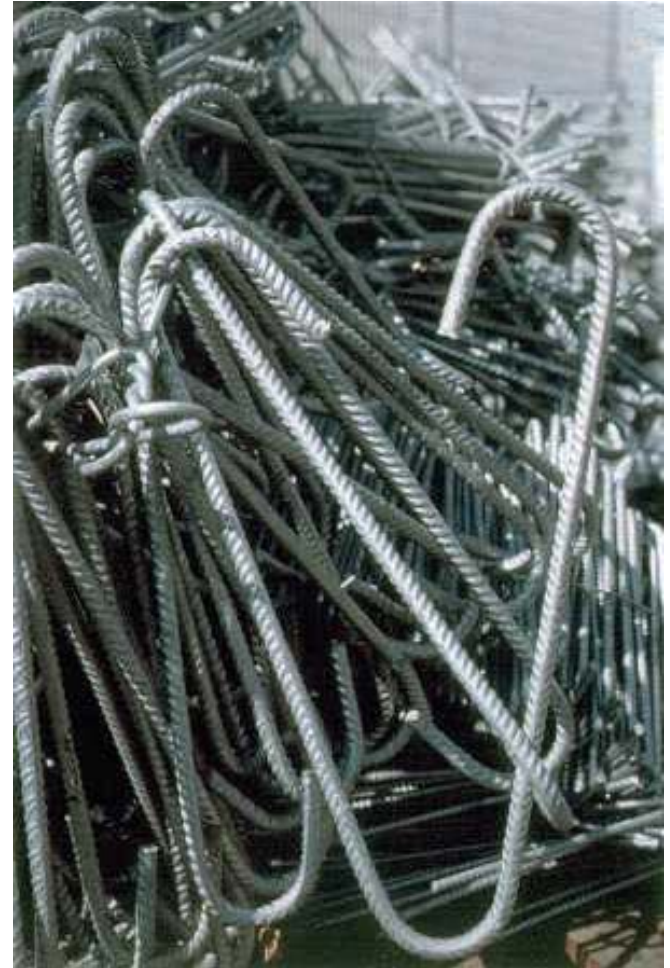
Acciaio zincato

- Le proprietà **dipendono dal pH del calcestruzzo** durante il getto e dalla presenza di uno strato di zinco puro sulla superficie esterna
- **Buon comportamento nel calcestruzzo carbonato**
- **Aumento moderato del contenuto critico di cloruri**
 - ✓ 1-1,5% in peso di cemento

- **Costo:** 1.5 volte l'acciaio al carbonio
- **Problemi**
 - ✓ Difetti nella zincatura
 - ✓ Accoppiamento con armature in acciaio al carbonio
 - ✓ Aderenza armature – calcestruzzo per possibile sviluppo di H₂ nelle prime ore dopo il getto

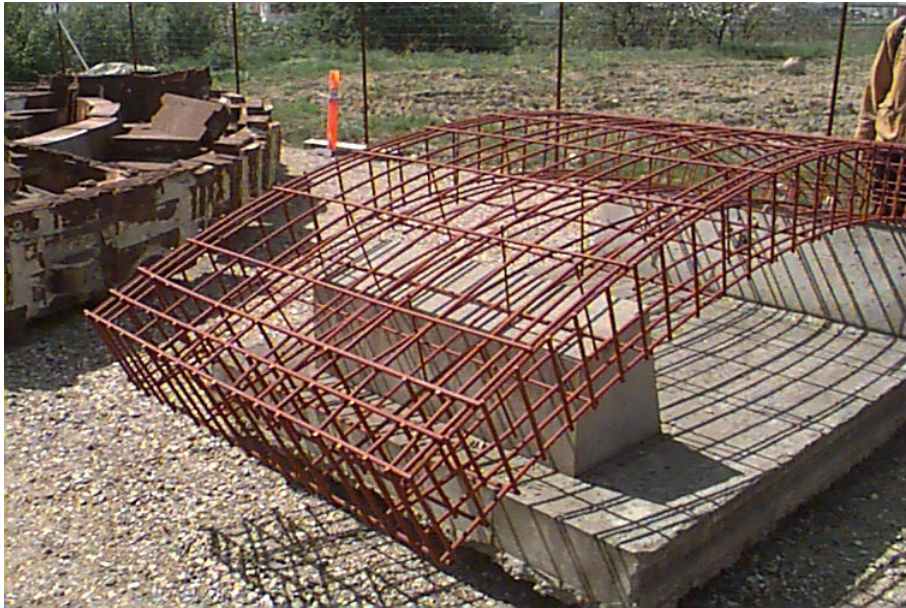
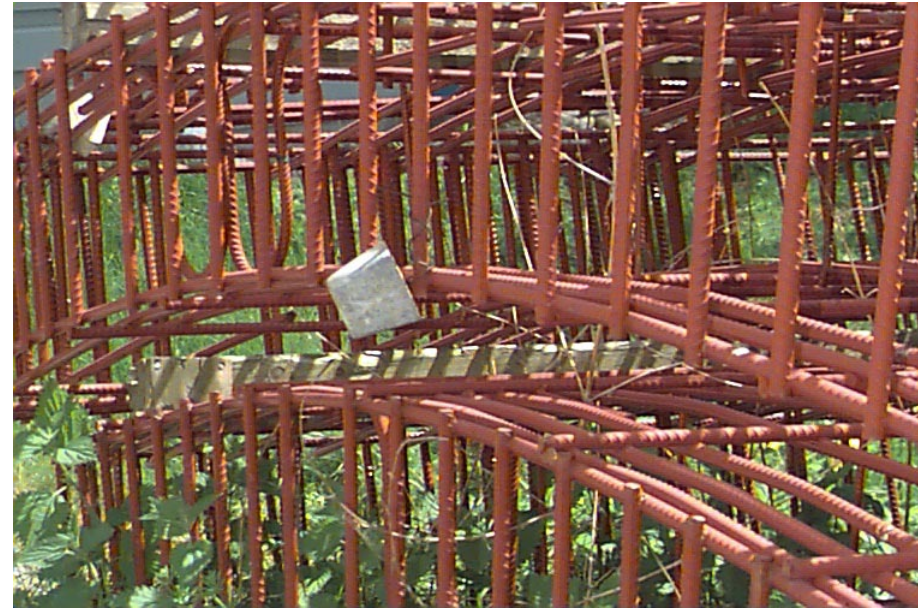
Armature rivestite con resina epossidica

- **ASTM A775**

- ✓ Spessore del coating: 100-300 μm
- ✓ Meccanismo di azione: *barrier fisica*

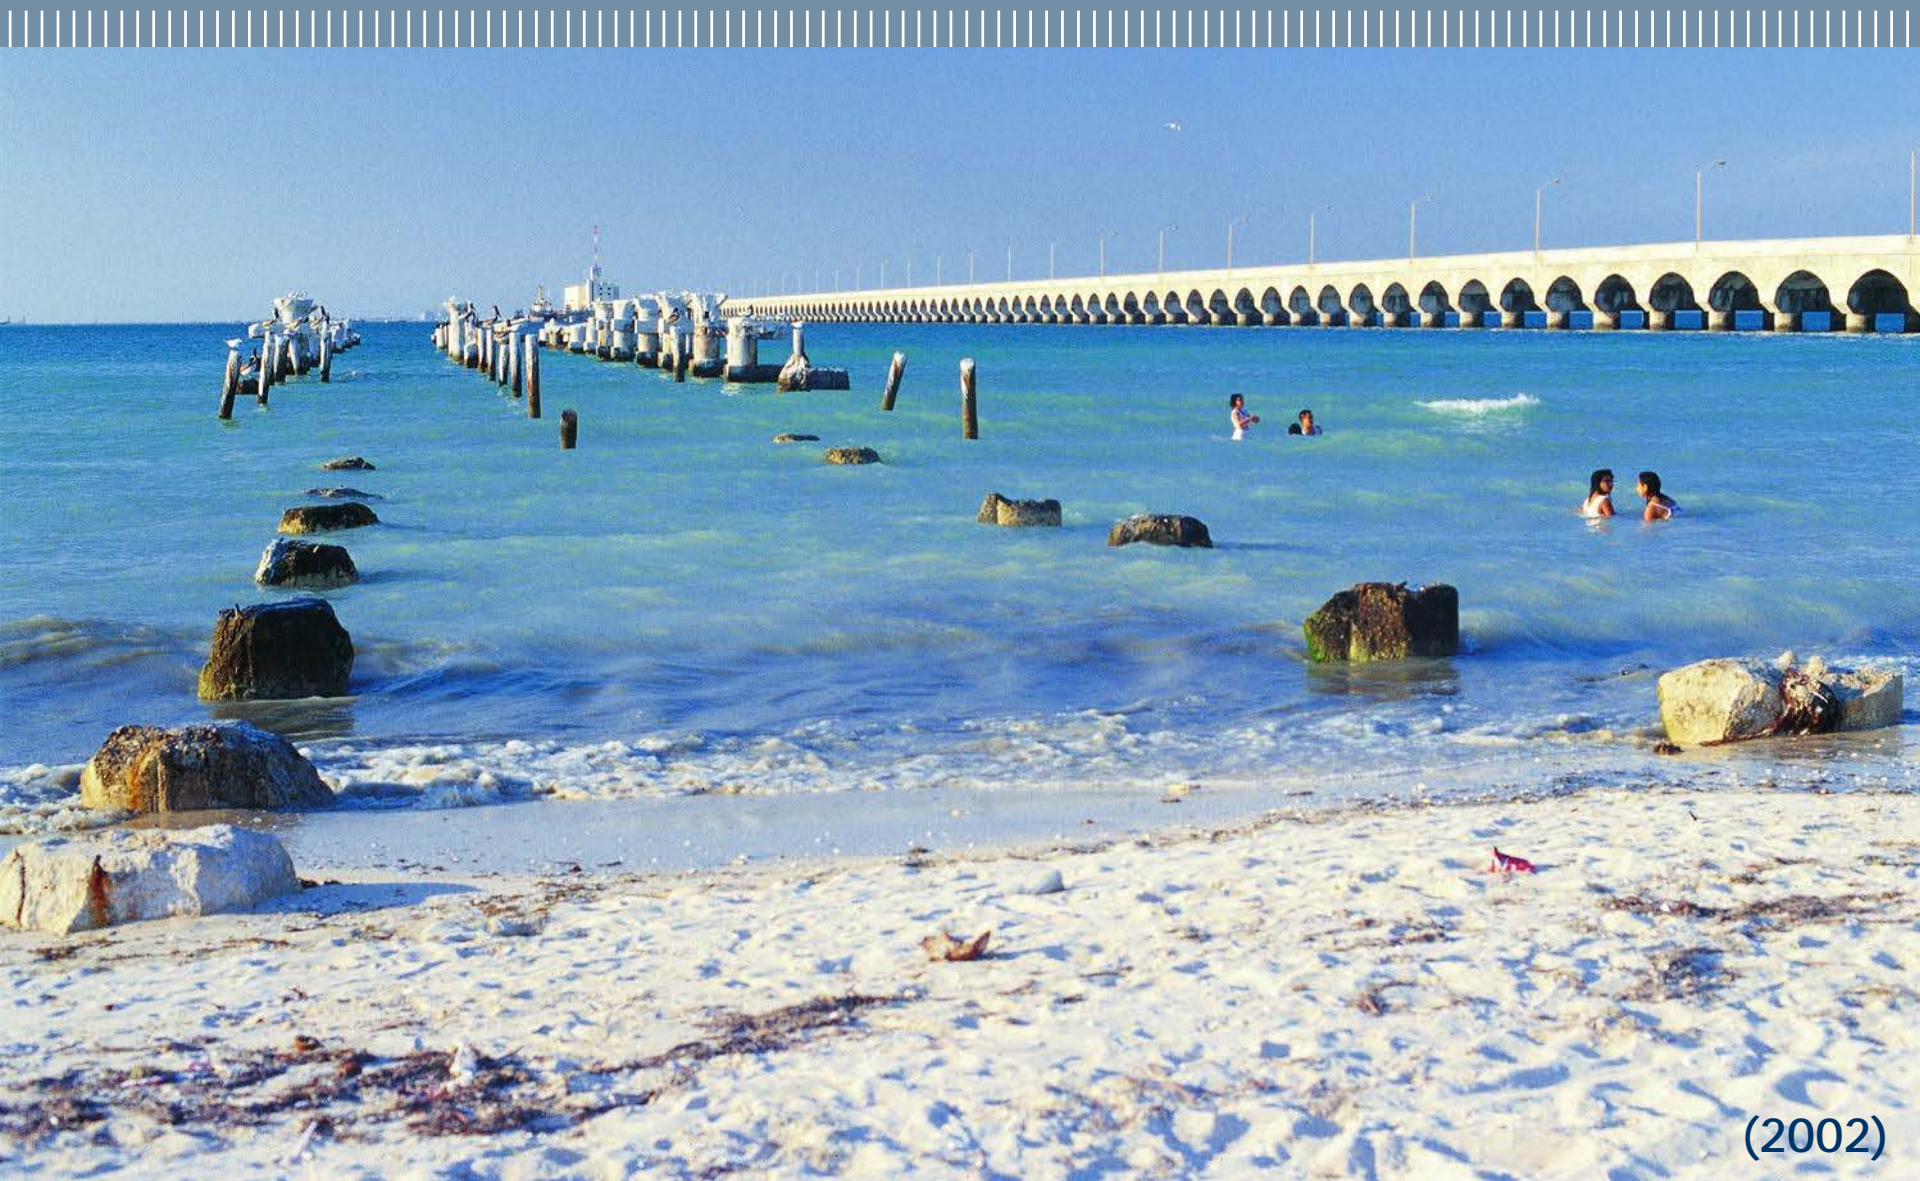
Acciai inossidabili - Pontile Progreso (1937-1941)

(2002)

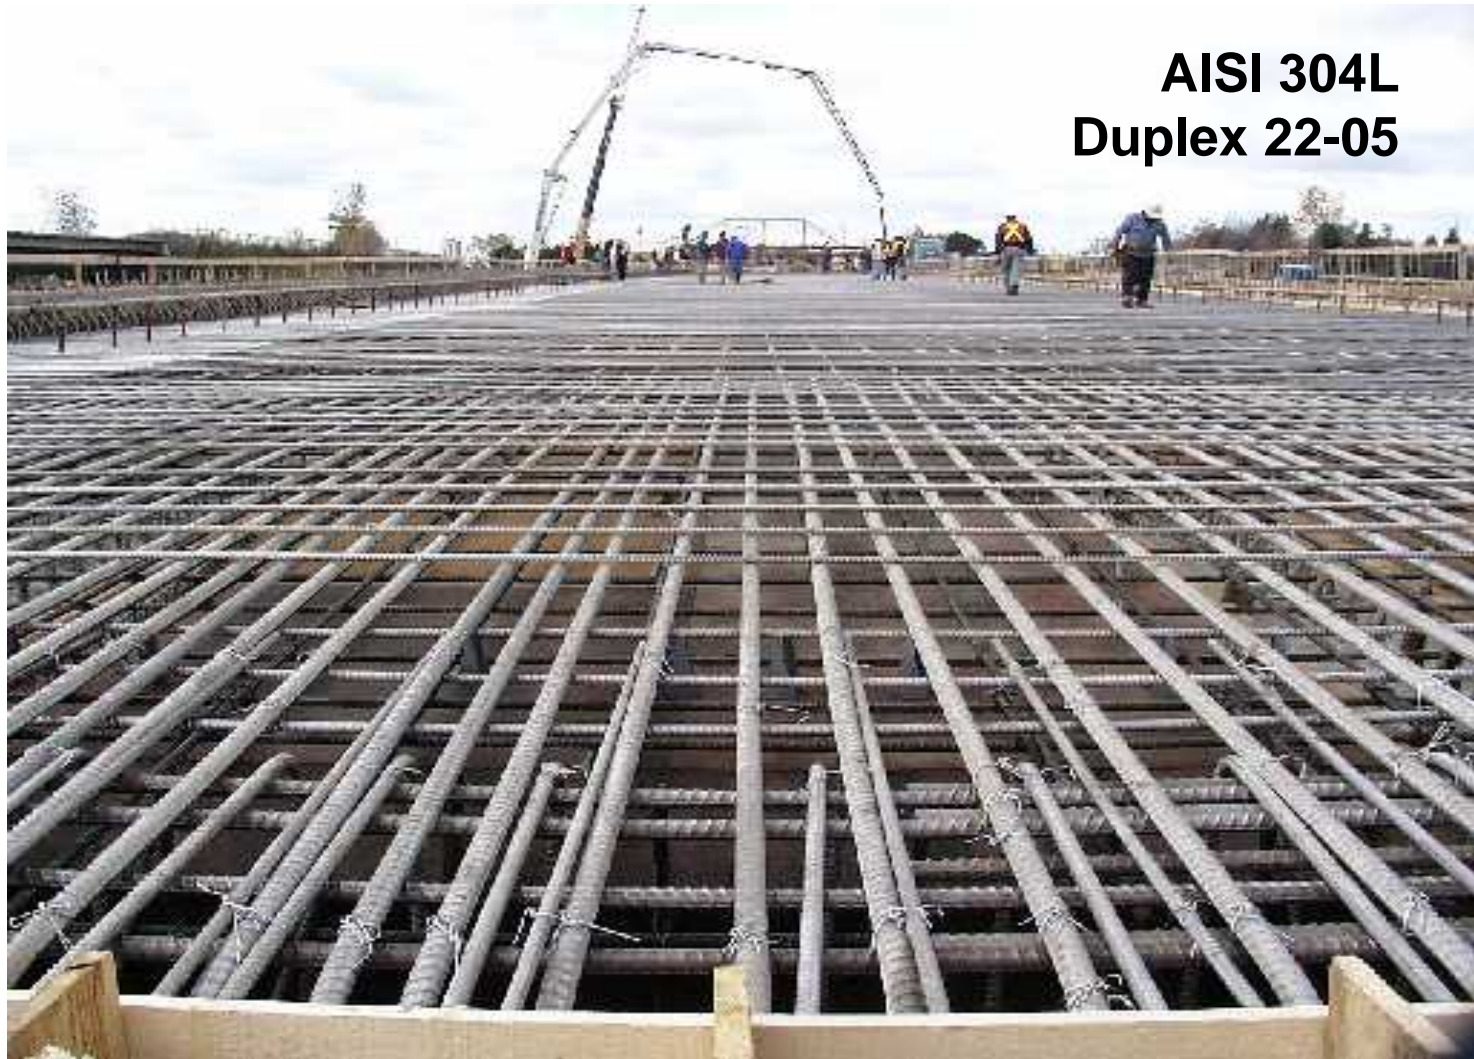
Ponte di Sciaffusa (Svizzera)

**AISI 304L
Duplex 22-05**

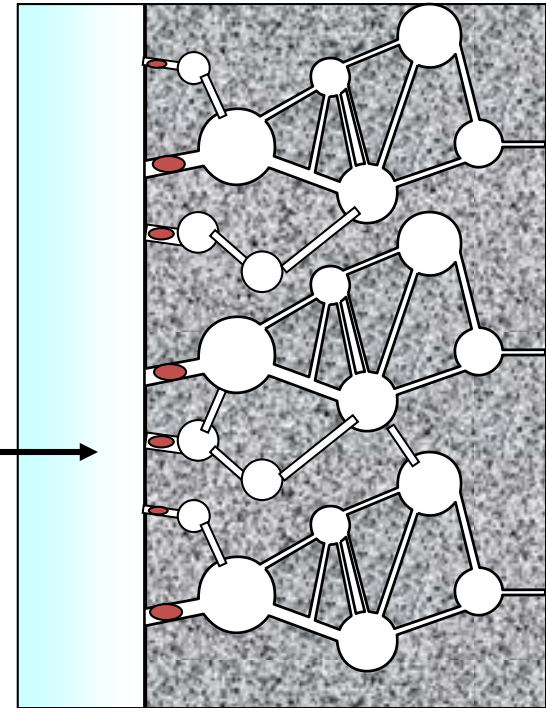
Trattamenti di superficie sul calcestruzzo

- Rivestimenti organici a film continuo
- Rivestimenti cementizi
- Trattamenti idrofobici
- **Trattamenti di sigillatura dei pori**
